Technical Service Pointer

*Technical Service Pointer #: W11491692 Rev. A
Action Required: Mandatory
Release Date: March, 2021*

Twist-Tray Ice Maker in Side-by-Side Refrigerators Not Making Ice

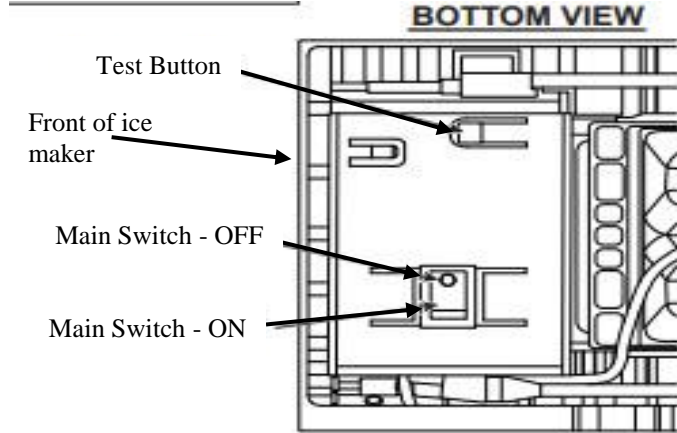
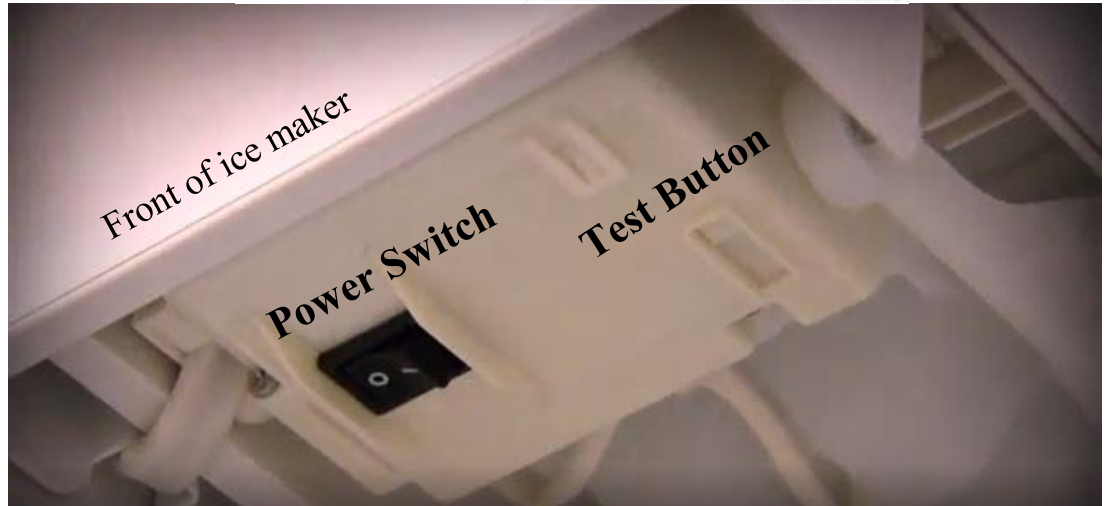
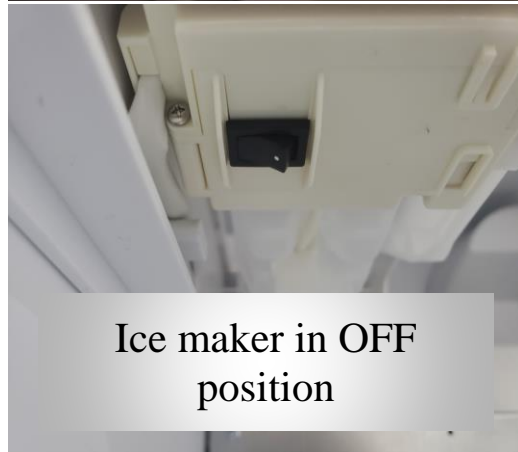
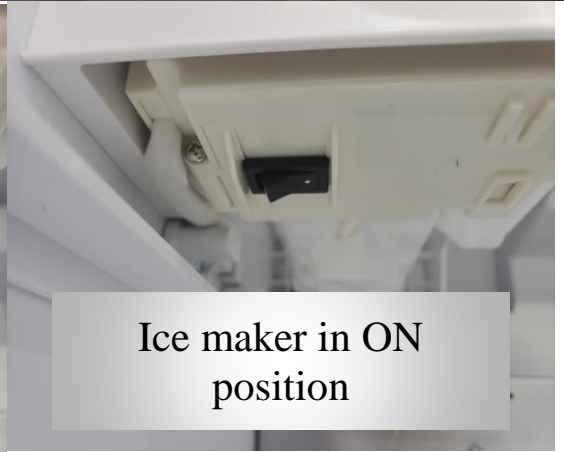
The new ice maker no longer has a bail arm to turn the icemaker off. There is now a switch located on the bottom of the ice maker.

Power switch may be in the OFF position.

See images below for power switch and test button locations.

Verify that the icemaker power switch is in the ON position.

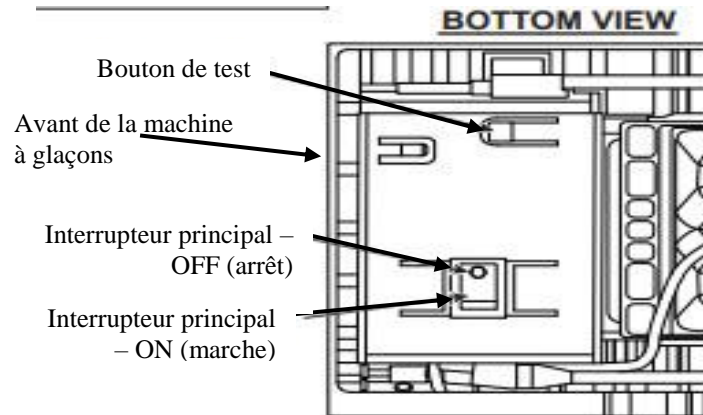
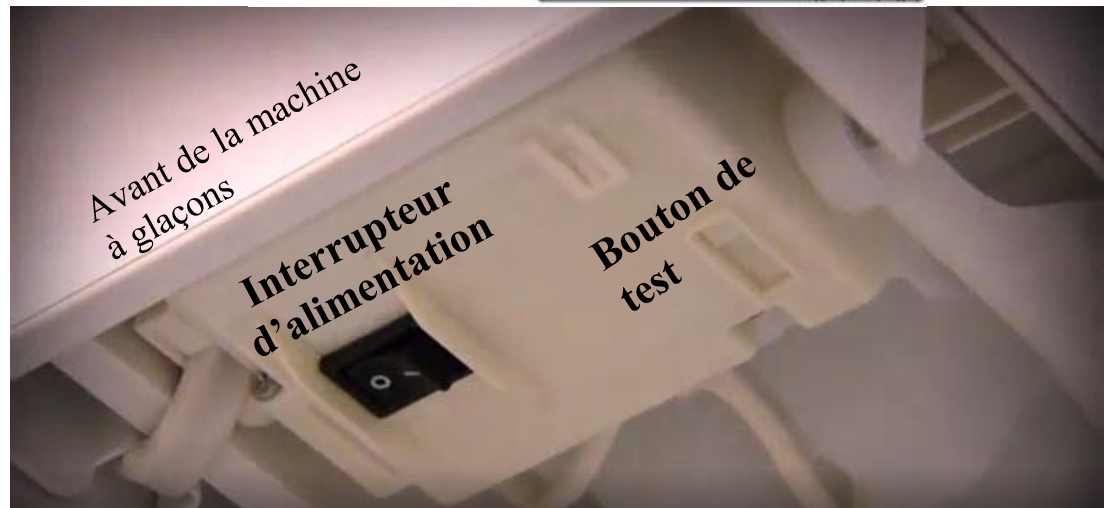
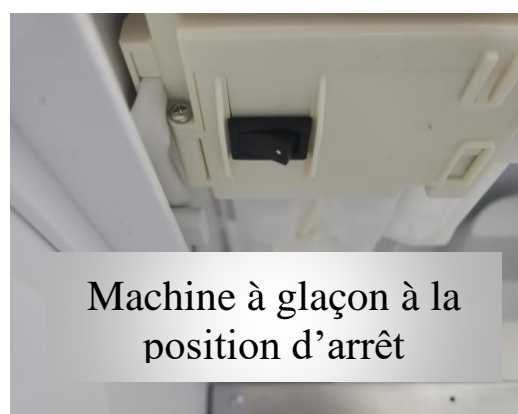
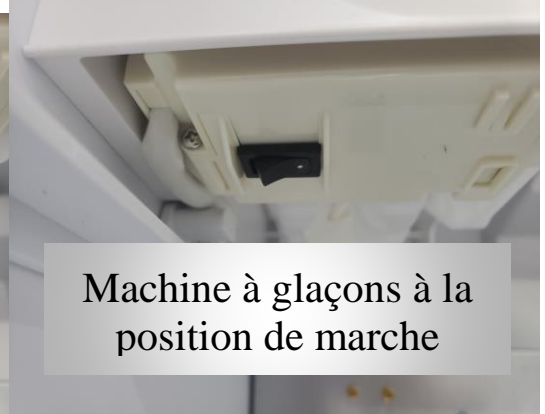
La nouvelle machine à glaçons ne possède pas de bras de détection pour éteindre la machine à glaçons. Il y a maintenant un commutateur situé au bas de la machine à glaçons.

Le commutateur d'alimentation peut être à la position OFF (fermée).

Consulter l'illustration ci-dessous pour connaître l'emplacement du commutateur d'alimentation et du bouton de test.

Vérifier que le commutateur d'alimentation de la machine à glaçon est à la position ON (marche).

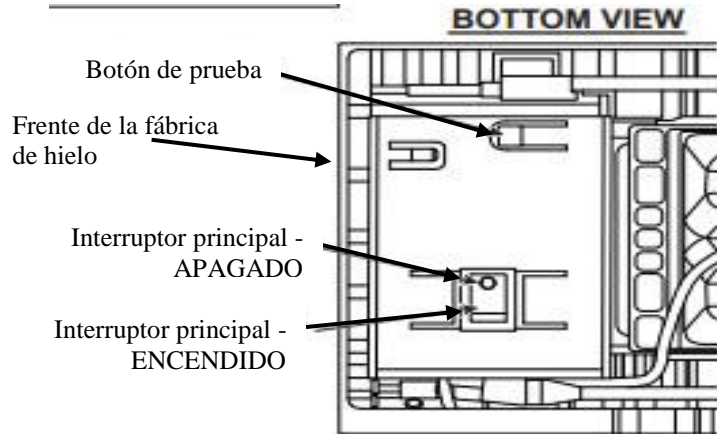
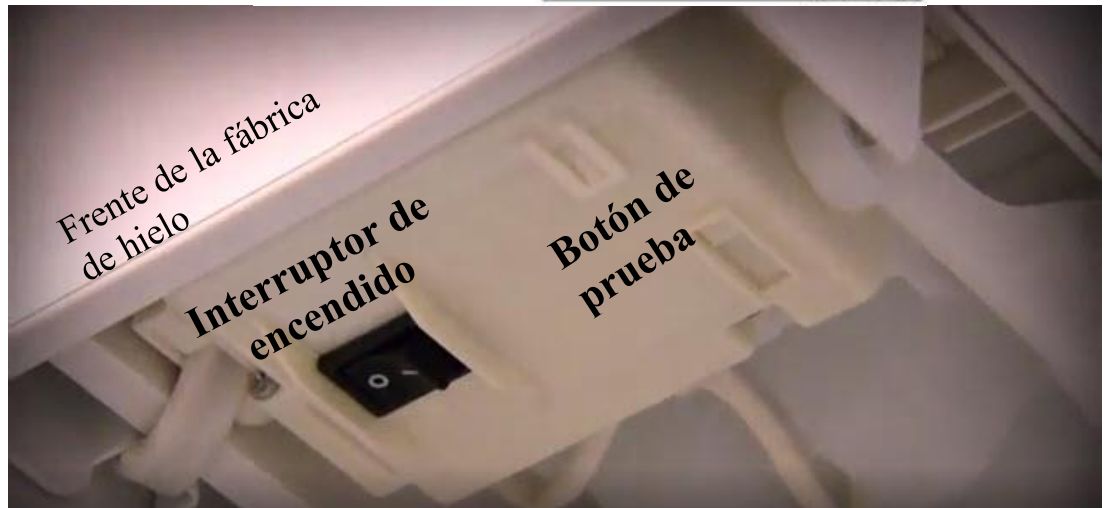
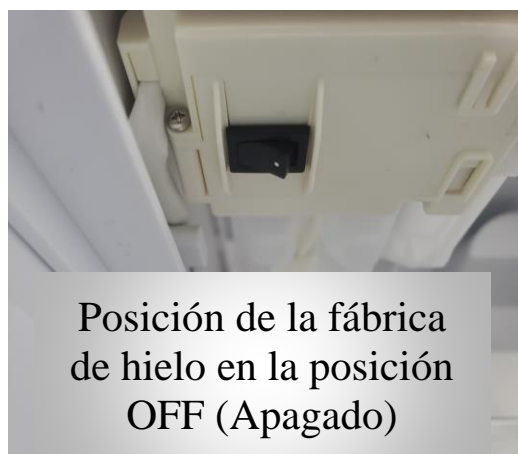
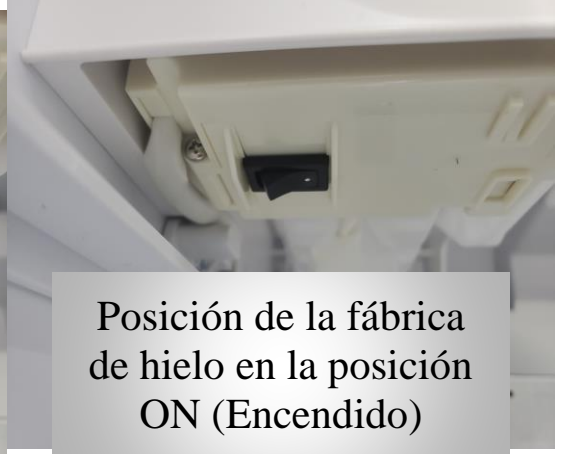
La nueva fábrica de hielo ya no tiene un brazo de sujeción para apagar la máquina de hielo. No hay interruptor localizado en la parte de abajo de la fábrica de hielo.

El interruptor podría estar en la posición OFF (Apagado).

Consulte las imágenes a continuación para ver las ubicaciones del interruptor de encendido y los botones de prueba.

Verifique que el interruptor de la fábrica de hielo esté en la posición ON (Encendido).
